VAROVÁNÍ

DOPORUČENÍ POSTUP INSTALACE:

Pro zajištění správné funkce chladicího systému MAN TGX Euro 6 je nutné provést ruční kalibraci škrťací klapky pomocí aktuátoru.

Časté důvody neuznaných reklamací

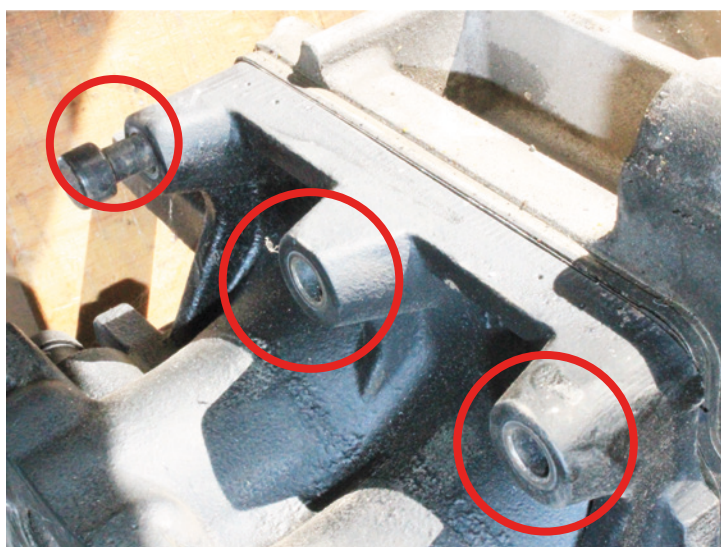
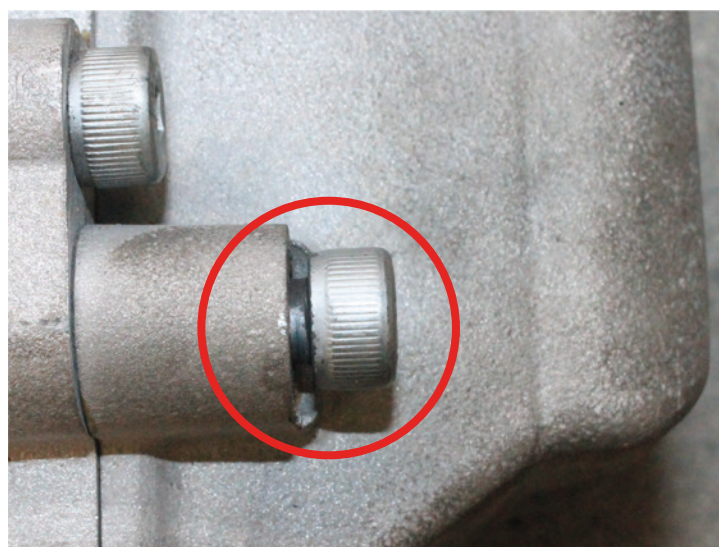
Uvolněné nebo chybějící šrouby

Indikují neoprávněný zásah do dílu. Uvolněné šrouby mohou vést k úniku chladicí kapaliny.

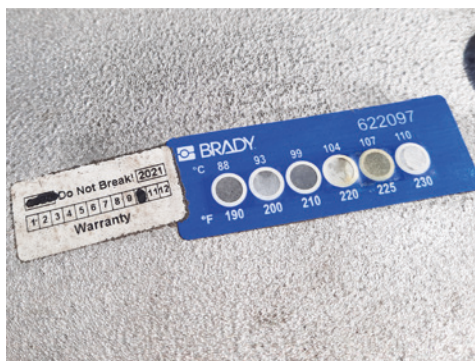
Přehřátý díl

Teplota převyšující 100 °C na teplotním štítku ukazuje nedostatek chladicí kapaliny v chladicím okruhu. Příčinou může být nedodržení doporučení v bodech 1 až 4 v instalačním manuálu.

K přehřátí dochází zpravidla z důvodu nedostatku chladicí kapaliny v chladicím okruhu. Z tohoto důvodu je velmi důležité zkontrolovat veškeré možné úniky kapaliny před instalací. Před zahájením operace je rovněž nutné doplnit chladicí kapalinu podle pokynů výrobce.
